ОТЧЁТ ПО АВТОМОБИЛЮ ИЗ КИТАЯ

Audi A3 Sportback 1.4T, 2021 г.

VIN
LFV2B28YXM6641273

ДАТА ОТЧЁТА
10 сентября 2026 г.

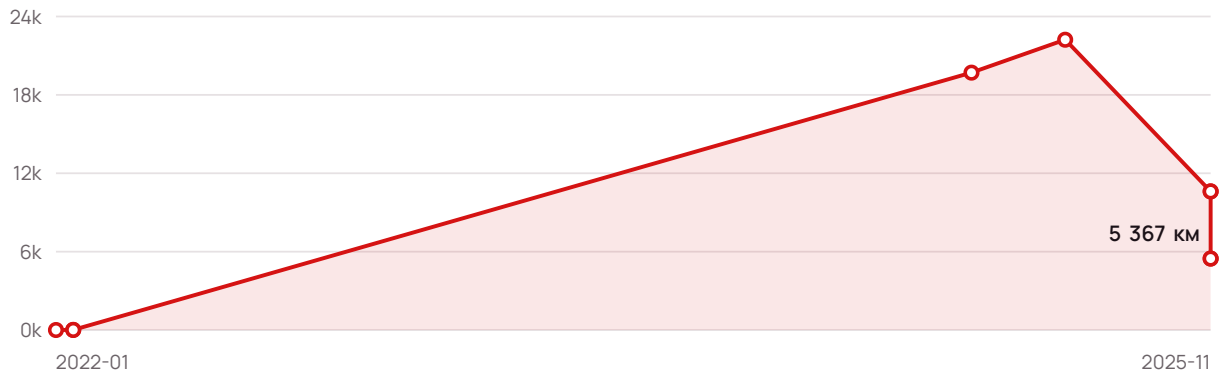
Обнаружена аномалия пробега

Пробег падает с 21791 км (2025-05-17) до 10406 км и 5367 км (2025-11-10). Записи от 2025-11-10 с разными пробегами не могут быть объяснены только порядком закрытия бумаг, так как разница между ними значительна.
